オーナーズニュース
Owner's News
オーナー様の安心経営と豊かな未来のための情報紙

「月刊オーナーズニュース」8月号
2024年8月1日発行

価値のあるメンテナンス 【漏水事故への対応編】

漏水事故への対応編

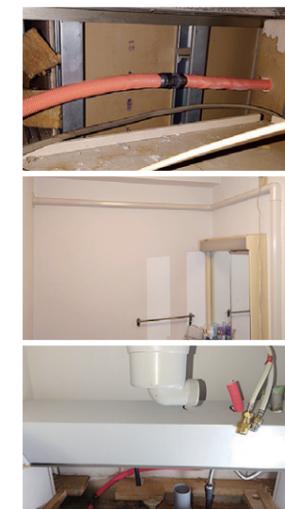
穴の位置が不明な場合 原因箇所が判明しない場合、ご入居中に床をすべて開けて確認することは現実的ではないため、「**新たに給湯管を引き直す**」ことがございます。給湯器から直接新しい配管を繋ぎ、居室内の壁や天井を這わせ、各水栓に繋げる方法です。今回は、この方法により漏水の原因を取り除きました。

実施工事 漏水調査 … 給水管、給湯管の耐圧試験
上階の発生元修繕 … 給湯管の新規更新工事※室内露出
下階の被害箇所修繕 … 天井ボード交換・クロス貼り替え工事

- 対応**
- ① 下階を訪問し、被害箇所と被害品の確認(詳細の撮影含め)。
 - ② 上階を訪問し、原因箇所を調査。給水給湯管の問題の疑いがあるため、『耐圧試験』を実施。⇒ 試験の結果、「**給湯管にて圧力低下あり、給湯管に穴が開いている**」ことが判明しました。
